Ökosan - die Modernisierungsinitiative

Schlussbericht zum Leistungspaket III

Bestandsaufnahme, Quick Check und Monitoring

**Bezirkshauptmannschaft
Fürstenfeld**

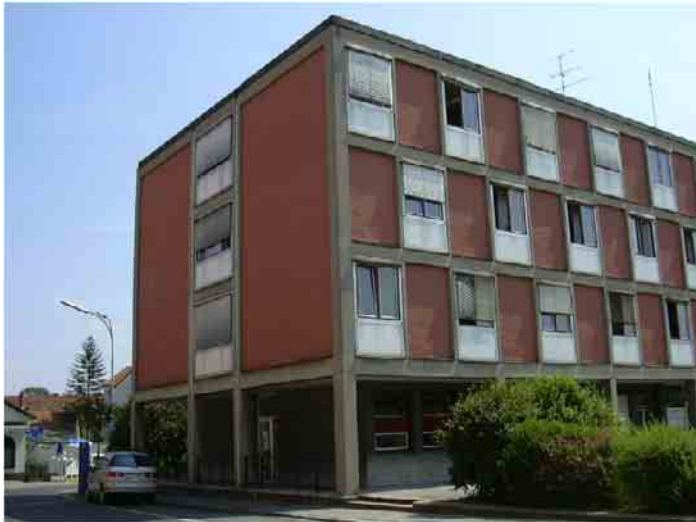
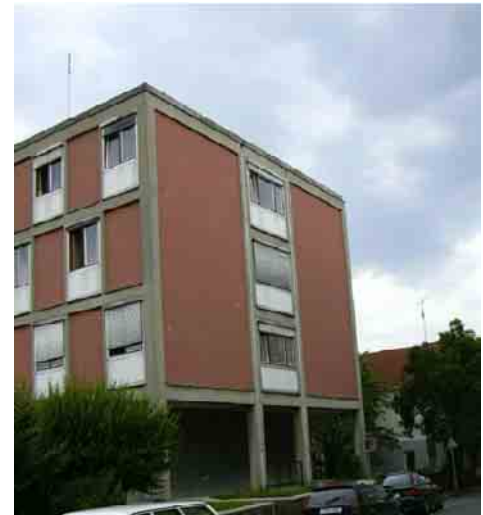
Abbildung 2, Abbildung 3: Fassadenecke Nordwest, Fassadenecke Südwest; Stahlbetonskelett mit Fensterelementen, zurückversetztes Erdgeschoss, Sonnenschutz durch außen liegende Jalousien

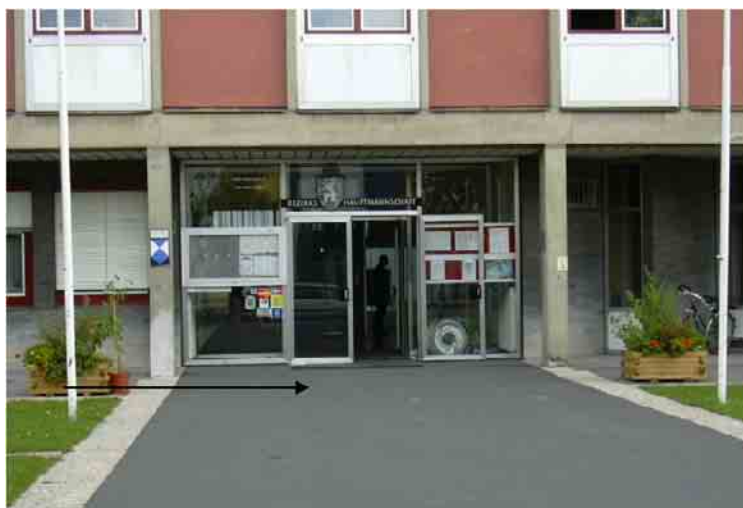
Abbildung 8: Haupteingang Fassade West
(Zugang Realschulstraße) – Alu-Fenster im EG

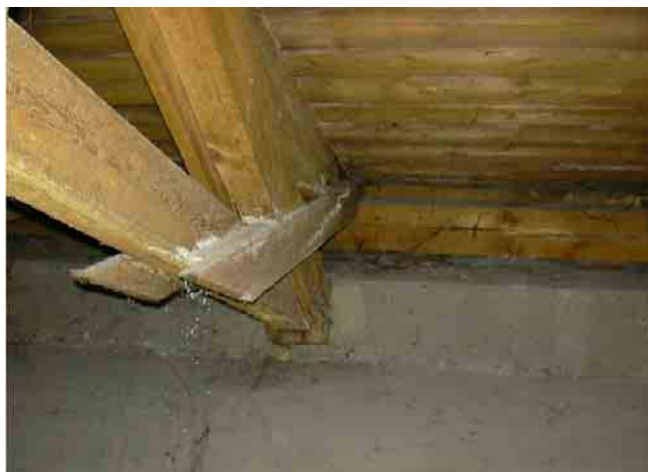
Abbildung 11: Detailaufnahme des Auflagers für die Sparrenkonstruktion im Innenbereich des Dachraumes (sichtbar: Betonaufleger für Sparren – Wärmebrücke Traufenbereich)

Aus Abbildung 11 ist ersichtlich, dass vor den Umbaumaßnahmen massive Wärmebrücken im Auflagerbereich des Daches entlang der Traufe des ursprünglichen Walmdaches bestanden (umlaufender ungedämmter Betonkranz als Auflager, an Außenseite als Sichtbeton ohne Kerndämmung).

Das ursprüngliche eternitgedeckte Walmdach wurde abgebrochen und durch einen neuen Flachdachaufbau (Dämmstärke 26 cm) versehen. Dadurch konnte auch die massive Wärmebrücke im Anschlussbereich Wand – umlaufender Betonkranz (Auflage Dachsparren) überdämmt werden.

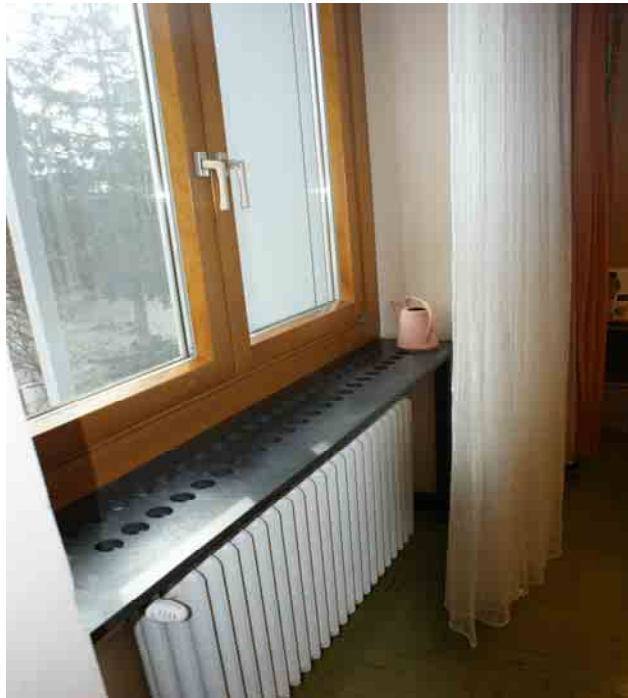
Die Wärmeverteilung erfolgt grundsätzlich über Rippenheizkörper, im Erdgeschoss waren teilweise schon Plattenheizkörper montiert. Die Heizkörper wurden vor einiger Zeit mit Thermostatköpfen ausgestattet (siehe Abbildung 12). Im Erdgeschoss waren zusätzlich Frischluftkonvektoren mit integriertem Heizregister installiert. Diese waren allerdings bereits seit längerer Zeit nicht mehr in Betrieb, da sie nicht mehr funktionstüchtig waren.

Abbildung 12: Rippenheizkörper in den Büroräumen
