Ökosan - die Modernisierungsinitiative

Schlussbericht zum Leistungspaket III

Bestandsaufnahme, Quick Check und Monitoring

**Bezirkshauptmannschaft
Fürstenfeld**

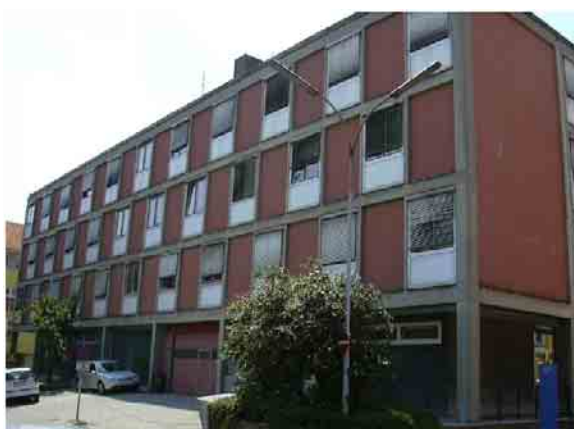
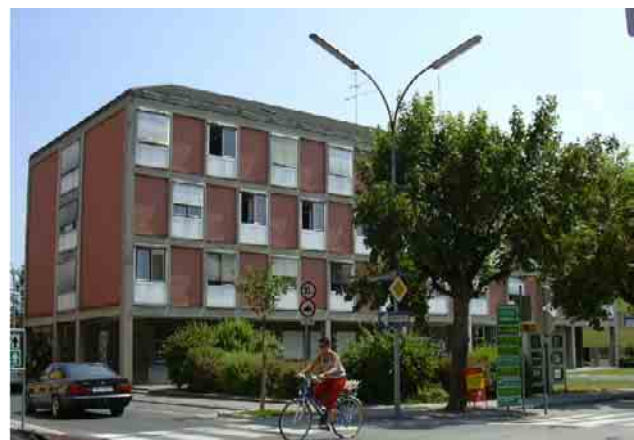
Abbildung 4, Abbildung 5: Fassadenecke Nordost, Fassadenecke Nordwest; die rechte Abbildung zeigt auch das ursprüngliche Walmdach mit Eternitdeckung.

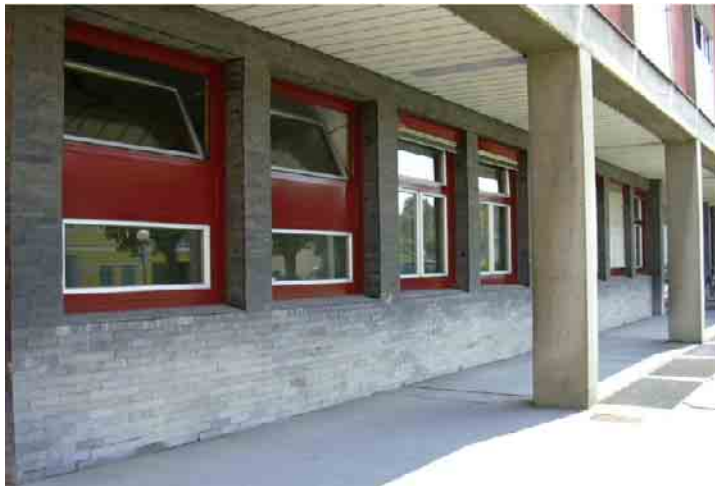
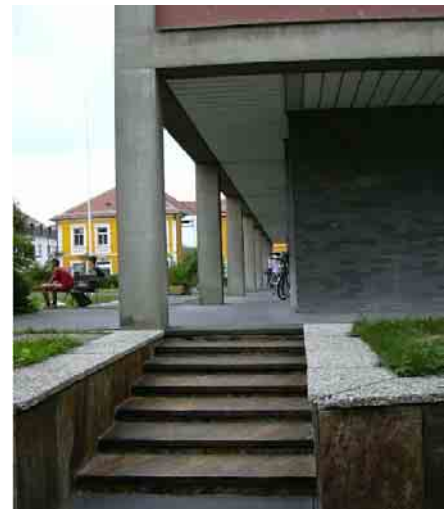
Abbildung 6, Abbildung 7: zurückversetztes Erdgeschoss Fassade West (Haupteingang)

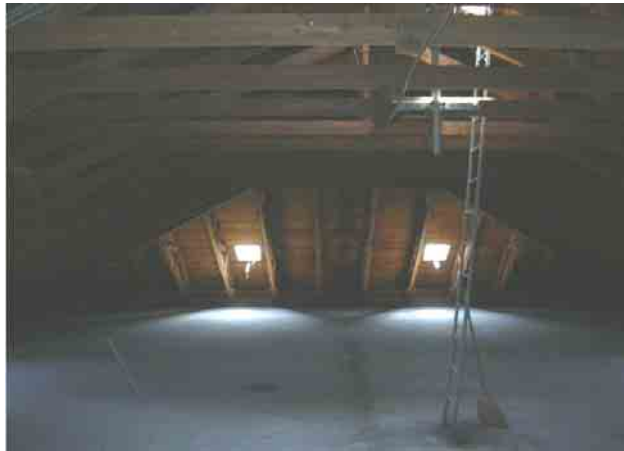
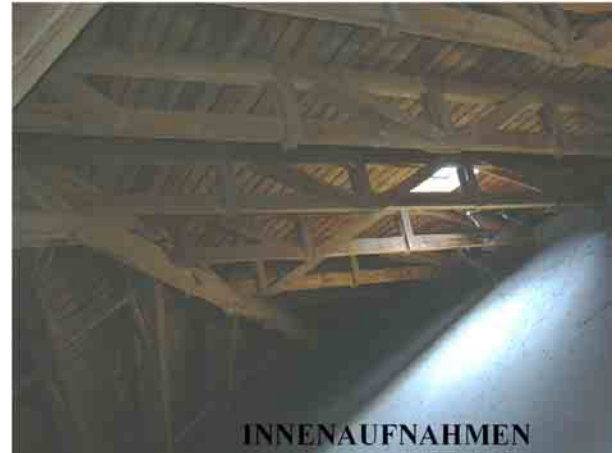
Abbildung 9 und Abbildung 10: Innenaufnahmen des Dachbodens – sichtbar ist die Dachtragkonstruktion und die oberste Geschossdecke

Die Untersicht der auskragenden Geschossdecke des 1. Obergeschosses wurde im Zuge des Aufbringens eines WDVS ebenfalls komplett gedämmt und somit bestehende Wärmebrücken beseitigt. (siehe Abbildung 17 und Abbildung 9)

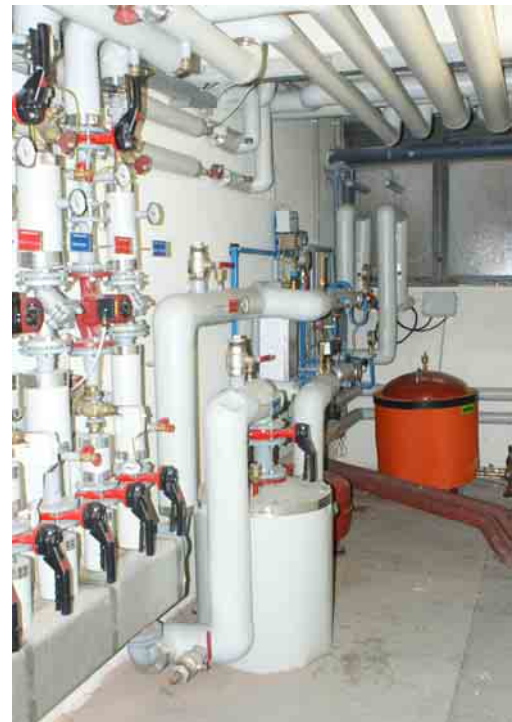
Abbildung 13: Fernwärme-Übergabestation im Heizraum

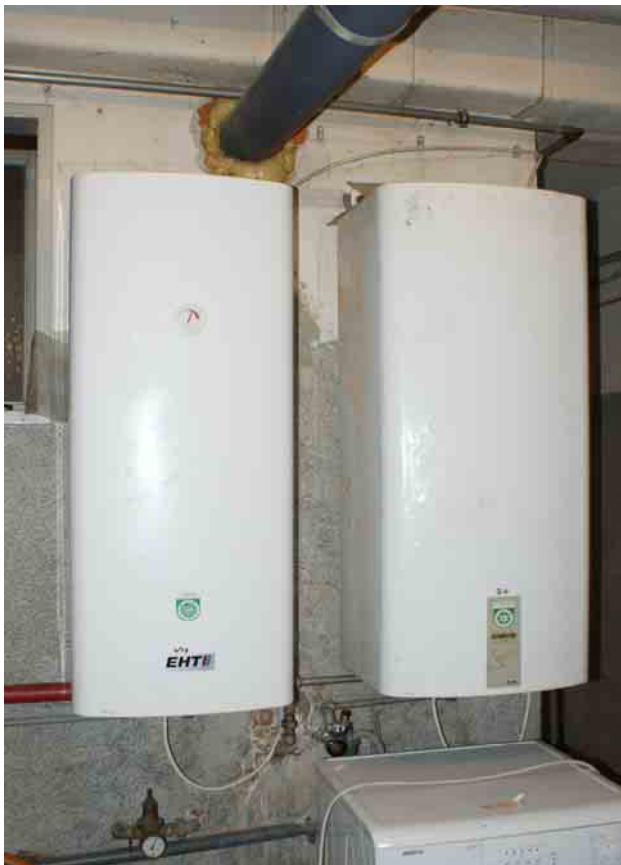
Das Warmwasser wird elektrisch über 2 Boiler im Heizraum bereitete (siehe Abbildung 14), damit wurden alle Toiletten und Waschbecken bis auf 2 Ausnahmen versorgt.

Abbildung 14: 2 Elektro-Boiler im Heizraum mit jeweils 150 Liter Fassungsvermögen

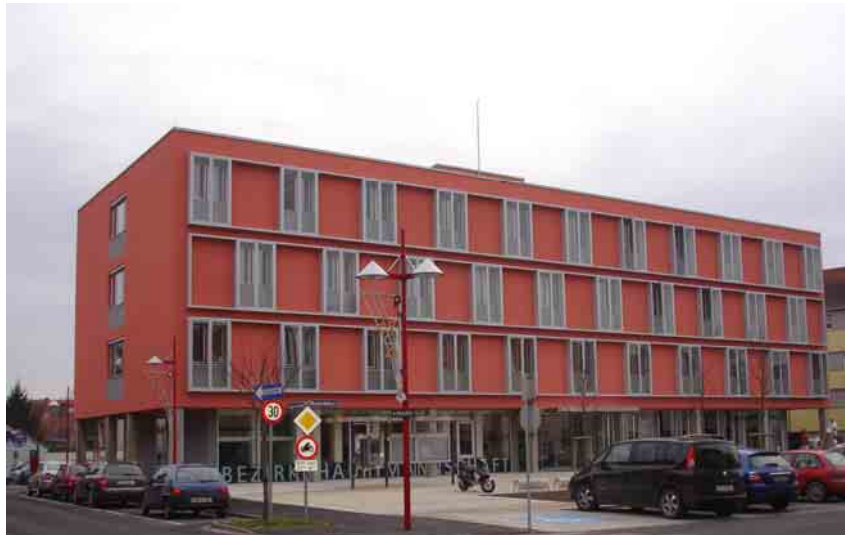
Abbildung 15: Das Gebäude nach der Sanierung, Ansicht Westfassade, Haupteingang Realschulstrasse

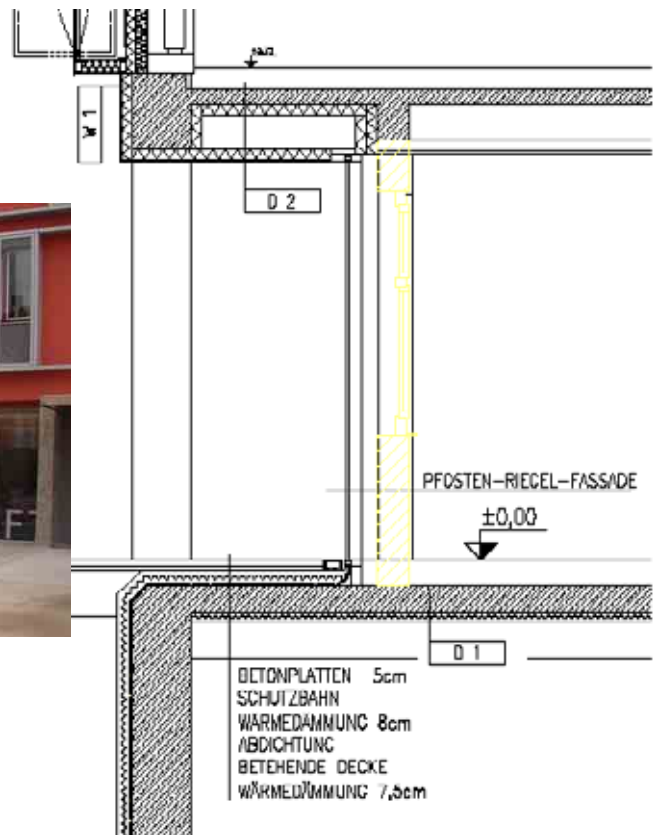
Abbildung 19: Vorgesetzte Pfosten-Riegelfassade im Erdgeschoss (Westfassade Haupteingang),
Quelle: Hohensinn Architektur ZT GmbH,
PL. Nr. AP_FaD_aL v. 05.08.2007

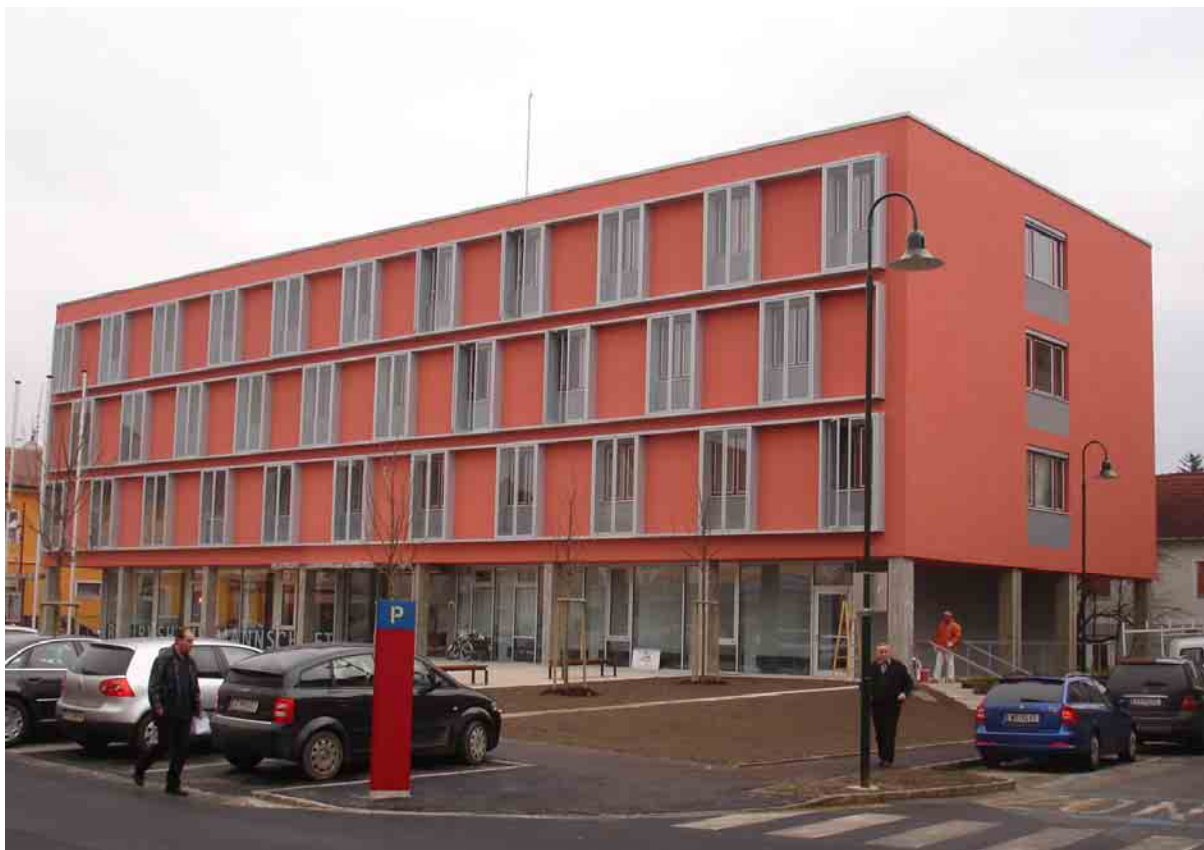
Abbildung 24: Ansicht Westfassade mit Haupteingang nach der Sanierung, Quelle: LIG Steiermark

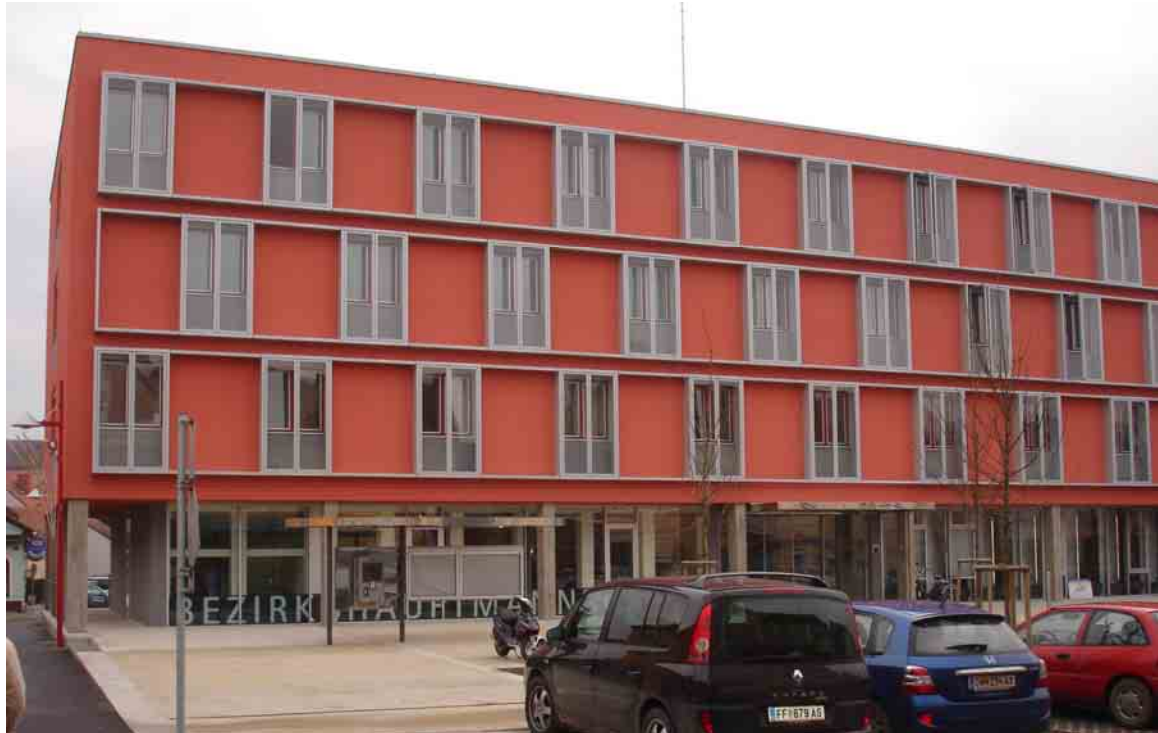
Abbildung 25: Ansicht Westfassade mit Haupteingang nach der Sanierung, Quelle: LIG Steiermark

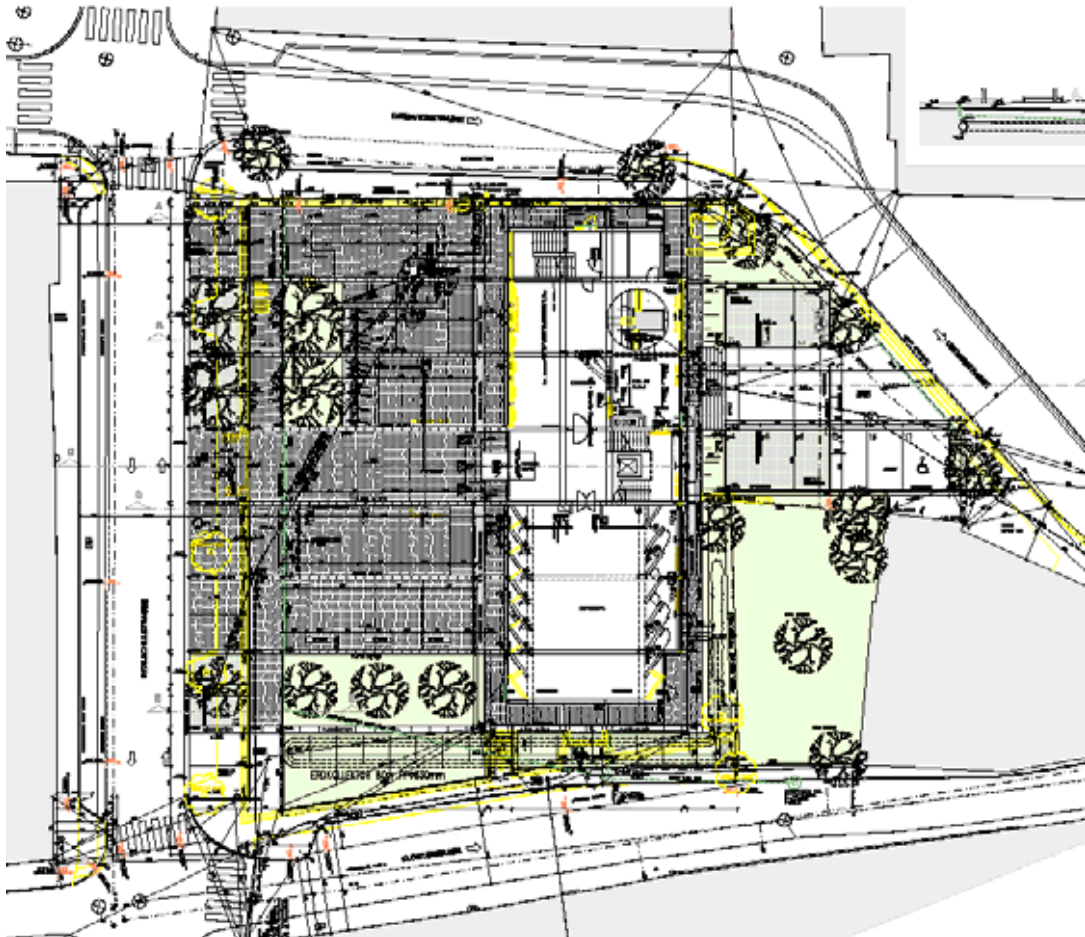
Abbildung 27: Ausschnitt Außenanlagen – Darstellung Erdkollektor an der Ostseite des Gebäudes, Quelle: Hohensinn Architektur ZT GmbH, PL. Nr. AP_La_gC v. 23.01.2008

Im Zuge der Neugestaltung der Außenanlagen wurde im Osten des Gebäudes ein Erdkollektor bzw. Erdwärmetauscher/Rohrdurchmesser 63 cm mitverlegt, der bis in den Keller gebaut wurde. Er soll in weiterer Zukunft zur Frischluftansaugung für eine geplante Lüftungsanlage dienen – die zentral im Keller installiert werden soll.

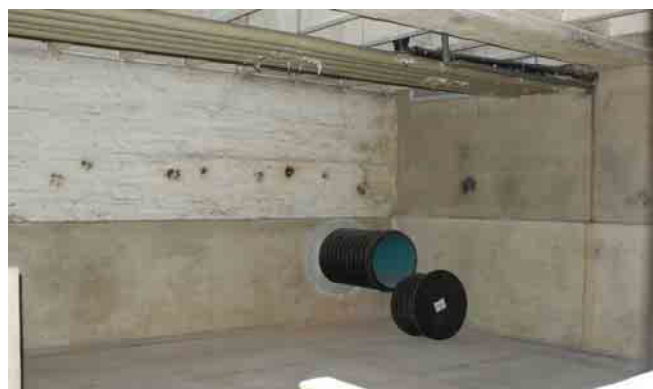
Abbildung 28: Einmündung des Erdkollektors im Keller
